HAAAS
+
SOHN

HSP 6 Pallazza III 520.08 RLU-PGI

Geräteblatt
Pelletofen

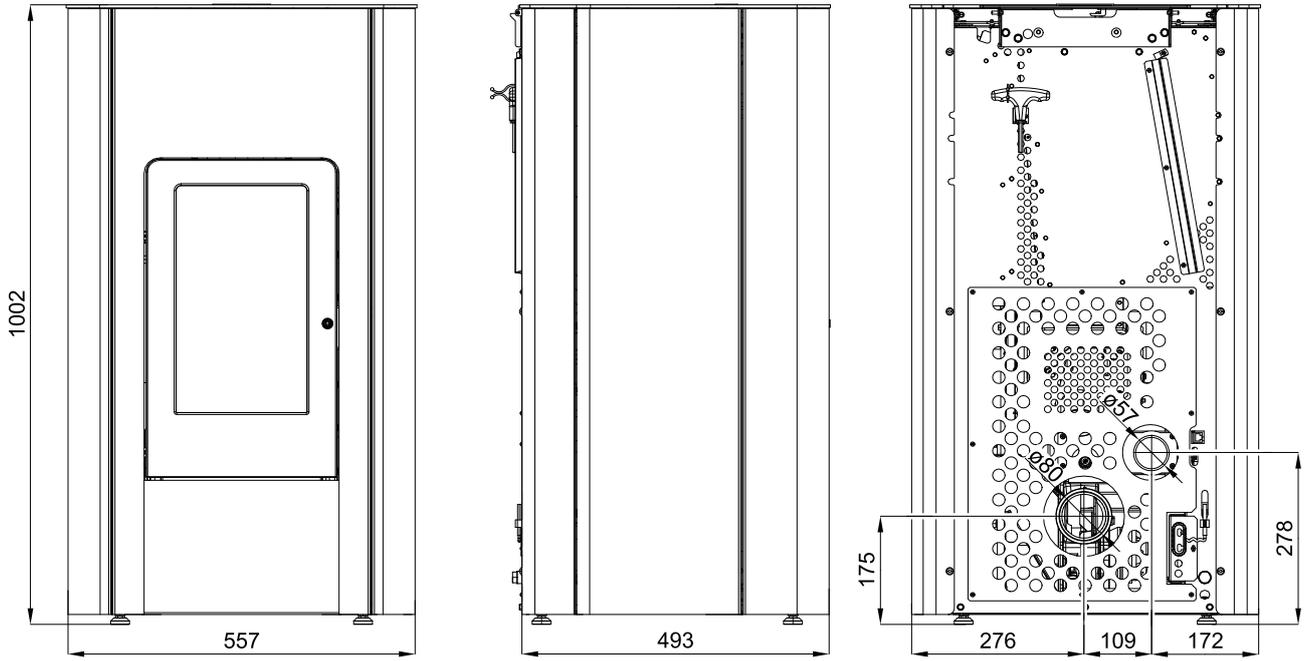
2. Maßbild

Pallazza III 520.08 RLU-PGI
Wärmeleistungsbereich:	2,4 – 8,3 kW
Nennwärmeleistung	8,0 kW
Geprüfte Norm:	EN 14785
Höhe:	1002 mm
Breite:	557 mm
Tiefe:	493 mm
Gewicht:	115 kg
Durchmesser Rauchgasstutzen:	80 mm
Rauchgastemperatur am Stutzen	206 °C
Prüf-Förderdruck bei Nennleistung:	11 Pa
Prüf-Förderdruck bei Teilleistung:	5 Pa
Abgasmassenstrom in g/s bei NWL	5,6 g/s
CO-Gehalt auf 13% O2 Abgas bei (NWL/TL)	0,001/0,023 %
Wirkungsgrad:	90/95 %
CO-Gehalt bez. auf 13% O2 im Rauchgas:	15 mg/Nm ³
NOx-Gehalt auf 13% O2 im Rauchgas:	143/- mg/Nm ³
OGC-Gehalt auf 13% O2 im Rauchgas:	<5 mg/Nm ³
Staubanteil im Rauchgas:	9/- mg/Nm ³
Inhalt Vorratsbehälter (Pellettank):	ca. 17 kg
Brenndauer mit einer Füllung (min./max.):	ca. 20 h / 60 h
Zulässiger Brennstoff: Staubarme Holzpellet	Durchmesser: 6 mm
nach Ö-Norm M 7135, DIN plus, EN plus-A1	Länge: max. 30 mm
Raumheizvermögen nach Ö-Norm M 7521:	max. 230 m ³
Raumheizvermögen nach DIN 18893, Dauerheizung:	250 m ³ /145 m ³ /98 m ³

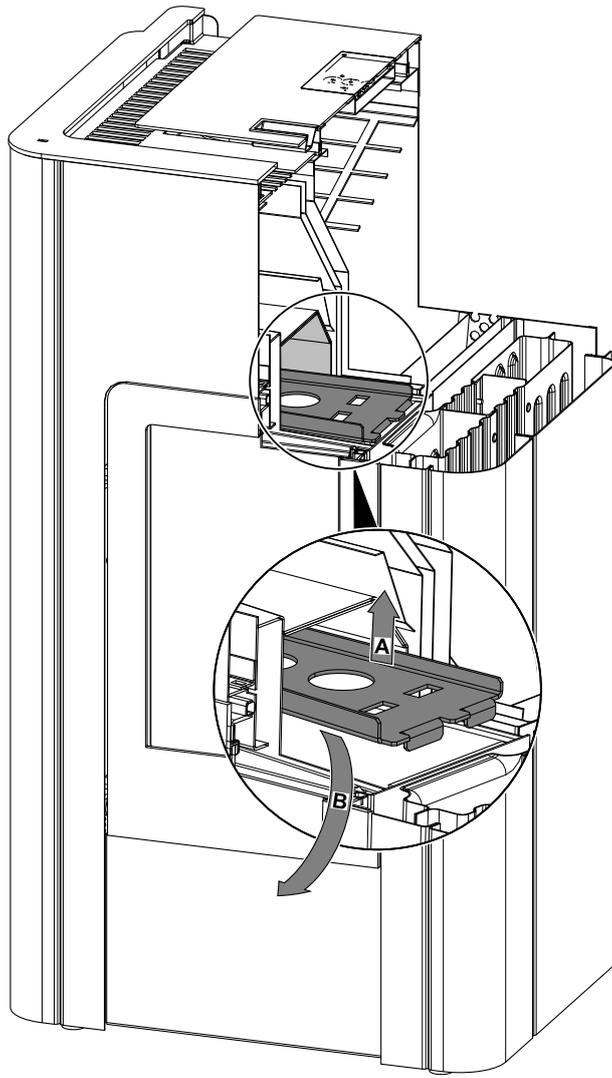
Abbildung 1: Demontage der Zugumlenkung

Es **müssen** spätestens nach **1000 kg** verheizter Pellets auch die Rauchgaszüge, das Saugzuggebläse und die Rauchrohre gereinigt werden. Die Reinigung mit einer Kehrbürste oder mit Aschesauger durchführen.

Nach Abschluss der Reinigung achten Sie darauf, dass bei der Montage der Deckel die Dichtungen an den richtigen Stellen sitzen. Defekte Dichtungen sind unbedingt zu ersetzen.

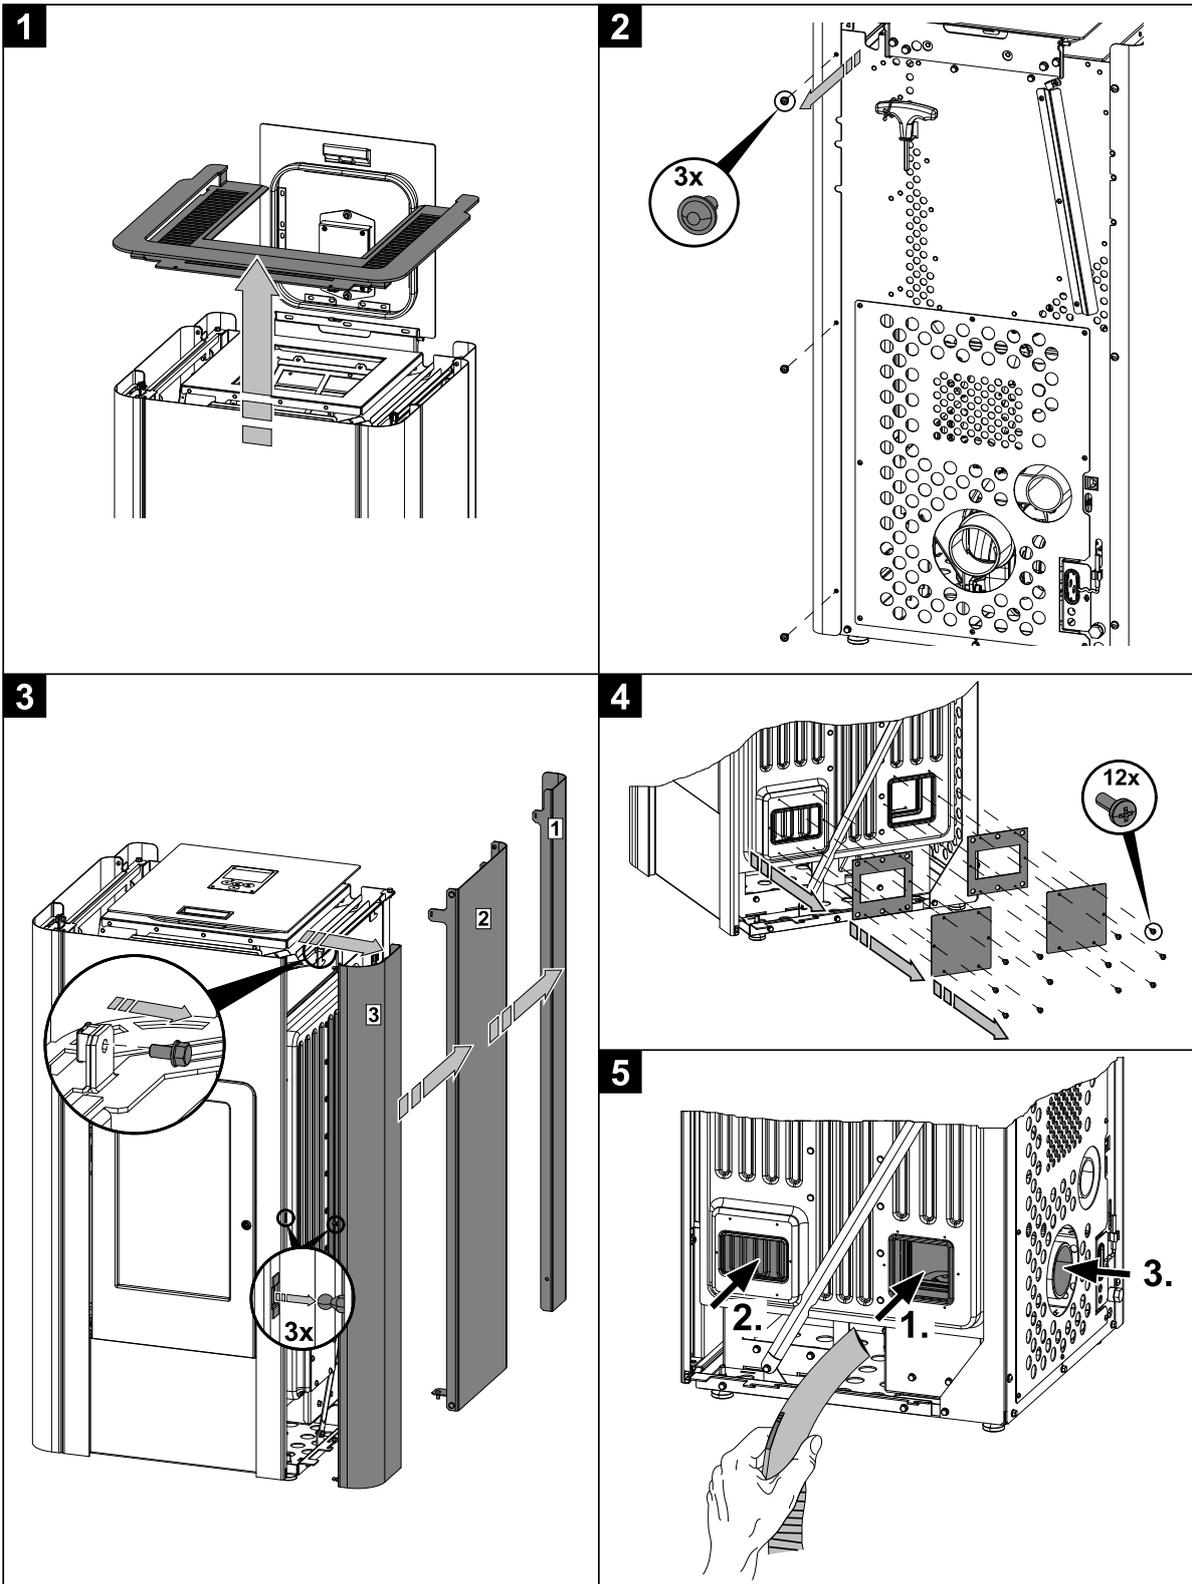
Abbildungen 2: Demontage der Seitenwand

Nach Abschluss der Reinigung achten Sie darauf, dass bei der Montage der Deckel die Dichtungen an den richtigen Stellen sitzen. Defekte Dichtungen sind unbedingt zu ersetzen.

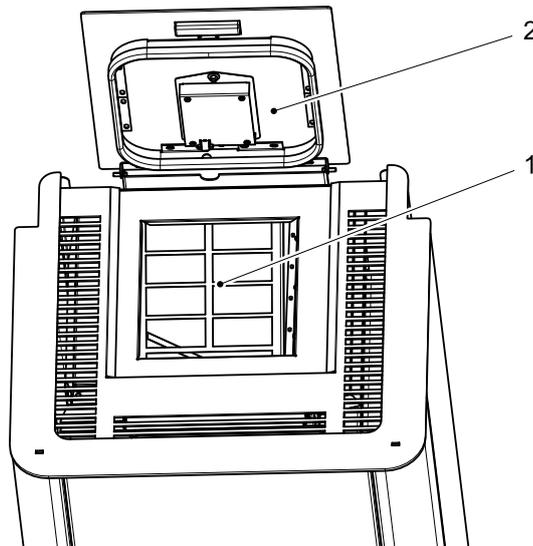
Abbildung 3: Pellettank

- Heizen Sie den Pellet-Kaminofen bis der Vorratstank vollständig leer ist.
- Danach darf das Schutzgitter (1) im Pellettank entfernt werden.
- Säubern Sie den Tank und den Eingang des Förderschnecken-Gehäuses mit einem Staubsauger.
- Nach dem Reinigen, muss das Schutzgitter unbedingt wieder montiert werden. Achten Sie dabei darauf, dass keine Schraube in den Pellettank fällt, um nachfolgende Schäden an der Förderschnecke zu vermeiden.

- 1 Schutzgitter
2 Pellettankdeckel

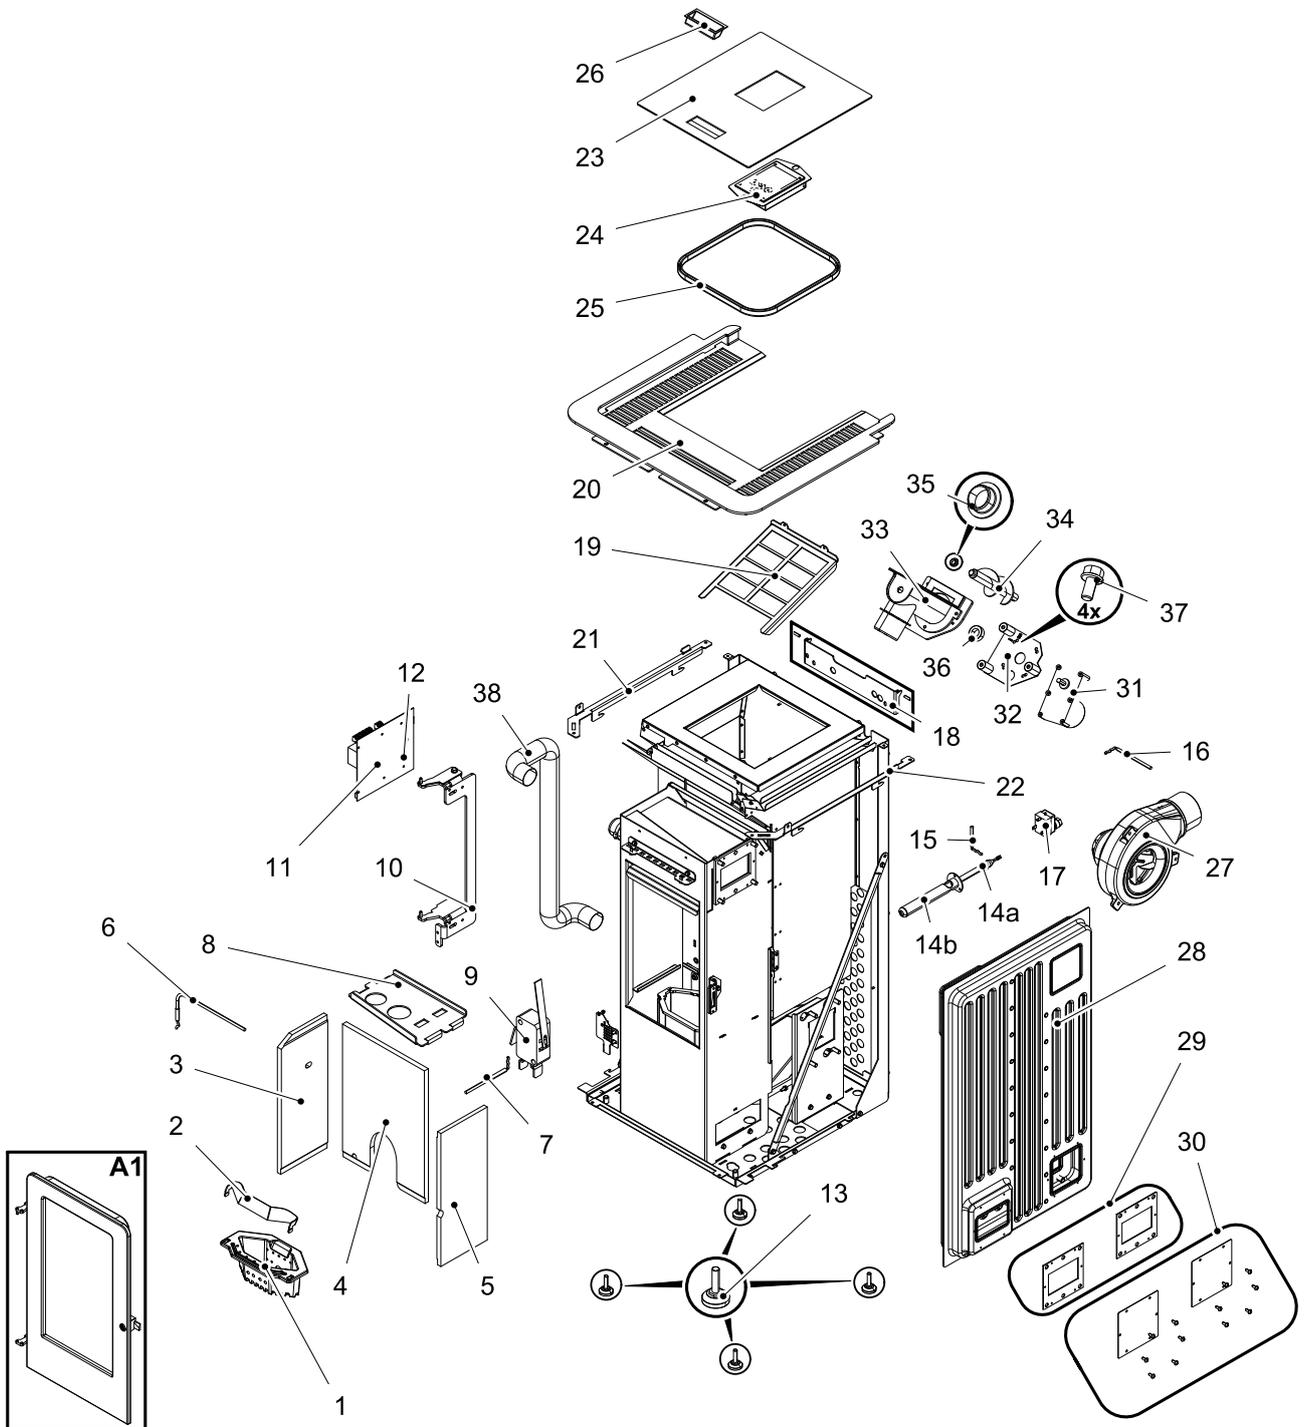
5.1. Ganze Aufstellung Pallazza III 520.08 RLU-PGI (ohne Verkleidungsteile)

Pos.	Bezeichnung	Stück	Ersatzteilnummer
Ganze Aufstellung Pallazza III 520.08 RLU-PGI (ohne Verkleidungsteile)			
A1	Feuerraumtür (komplett) schwarz	1 Stk.	0551908015300
1	Brenner Guss	1 Stk.	0551908005706
2	Brennerkeil Niro	1 Stk.	0551908006709
3	Feuerraum-Auskleidung li.	1 Stk.	0551908005040
4	Feuerraum-Auskleidung hinten	1 Stk.	0551908005041
5	Feuerraum-Auskleidung re.	1 Stk.	0551908005039
6	Flammentemperaturfühler	1 Stk.	0561008005541
7	Temperaturfühler unten	1 Stk.	0561008005543
8	Zugumlenkplatte	1 Stk.	0551908005701
9	Türkontaktschalter	1 Stk.	0089500040005
10	Türscharnier (komplett)	1 Stk.	0551908005410
11	Steuerung komplett	1 Stk.	0541908005569
12	Pufferbatterie CR 2032	1 Stk.	-
13	Stellfuß	4 Stk.	0551908505005
14	Zündung	1 Stk.	0541908005202
14	Zündrohr	1 Stk.	0553808005215
15	Raumtemperaturfühler	1 Stk.	0089500390005
16	Thermofühler Abgas	1 Stk.	0561008005540
17	STB	1 Stk.	0089500080005
18	Tankdeckelscharnier mit Stifte DIN 427 M5x18	1 Stk.	0551908005015

19	Fingerschutzgitter	1 Stk.	0551908005931
20	Abschlussrahmen	1 Stk.	0551908005160
21	Rahmen li.	1 Stk.	0551908025050
22	Rahmen re.	1 Stk.	0551908025051
23	Tankdeckel/perl-anthrazit	1 Stk.	0553408017190
24	Bedieneinheit	1 Stk.	0571207005510
25	Dichtung Tankdeckel (1000 mm)	Meterware	0561008006197
26	Griff	1 Stk.	0089500940005
27	Saugzuggebläse	1 Stk.	0561008005807
28	Wärmetauscher	1 Stk.	0561008007072
29	Dichtungs - set	1 Stk.	0561008006041
30	Deckel+Schraube DIN 7981 ST 4,8x13 - set	1 Stk.	0561008016043
31	Schneckenmotor	1 Stk.	0089500000006
32	Motorplatte - set	1 Stk.	0551908007080
33	Schnecke	1 Stk.	0571207015060
34	Förderschnecke	1 Stk.	0571207005030

35	Unteres Förderschneckenlager	1 Stk.	0571207005026
36	Klemmhülse	1 Stk.	0089000340005
37	Schraube UN5950 M5x10	4 Stk.	-
38	Luftschlauch	1 Stk.	0551908015315

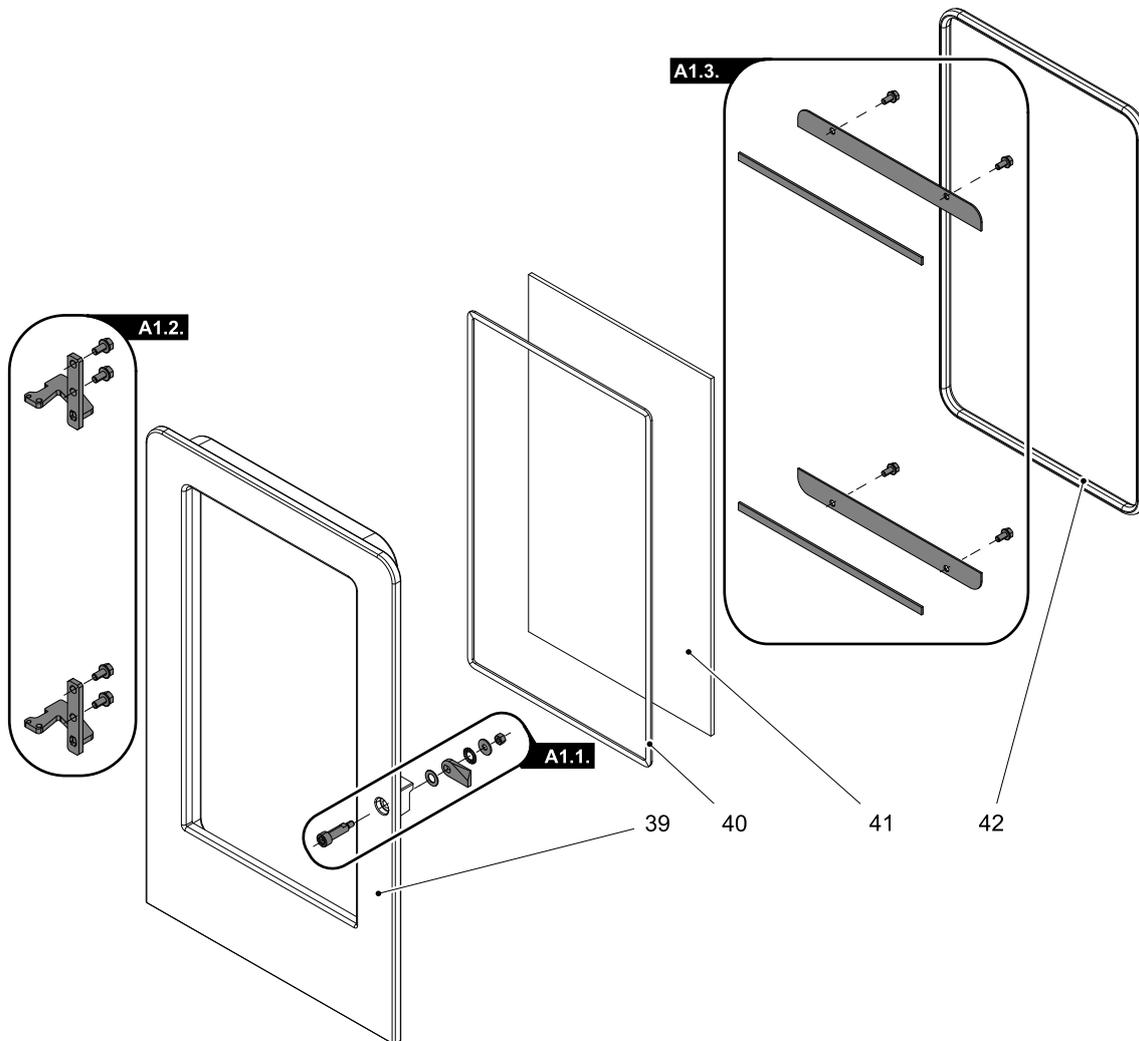
5.2. Detail A1

Pos.	Bezeichnung	Stück	Ersatzteilnummer
Detail A1			
A1.1.	Türverschraubung — Set	1 Stk.	0551908005001
A1.2.	Türscharnier — Set	1 Stk.	0551908005002
A1.3.	Glashalterung — Set	1 Stk.	0551908005003
39	Feuerraumtür/perl-schwarz	1 Stk.	0551908007201
40	Dichtung Glas 10x4 mm (900 mm)	Meterware	0040210040005
41	Türglasscheibe (383x224x4)	1 Stk.	0551908005305
42	Dichtung Tür 11 mm (1306 mm)	Meterware	0040300110006

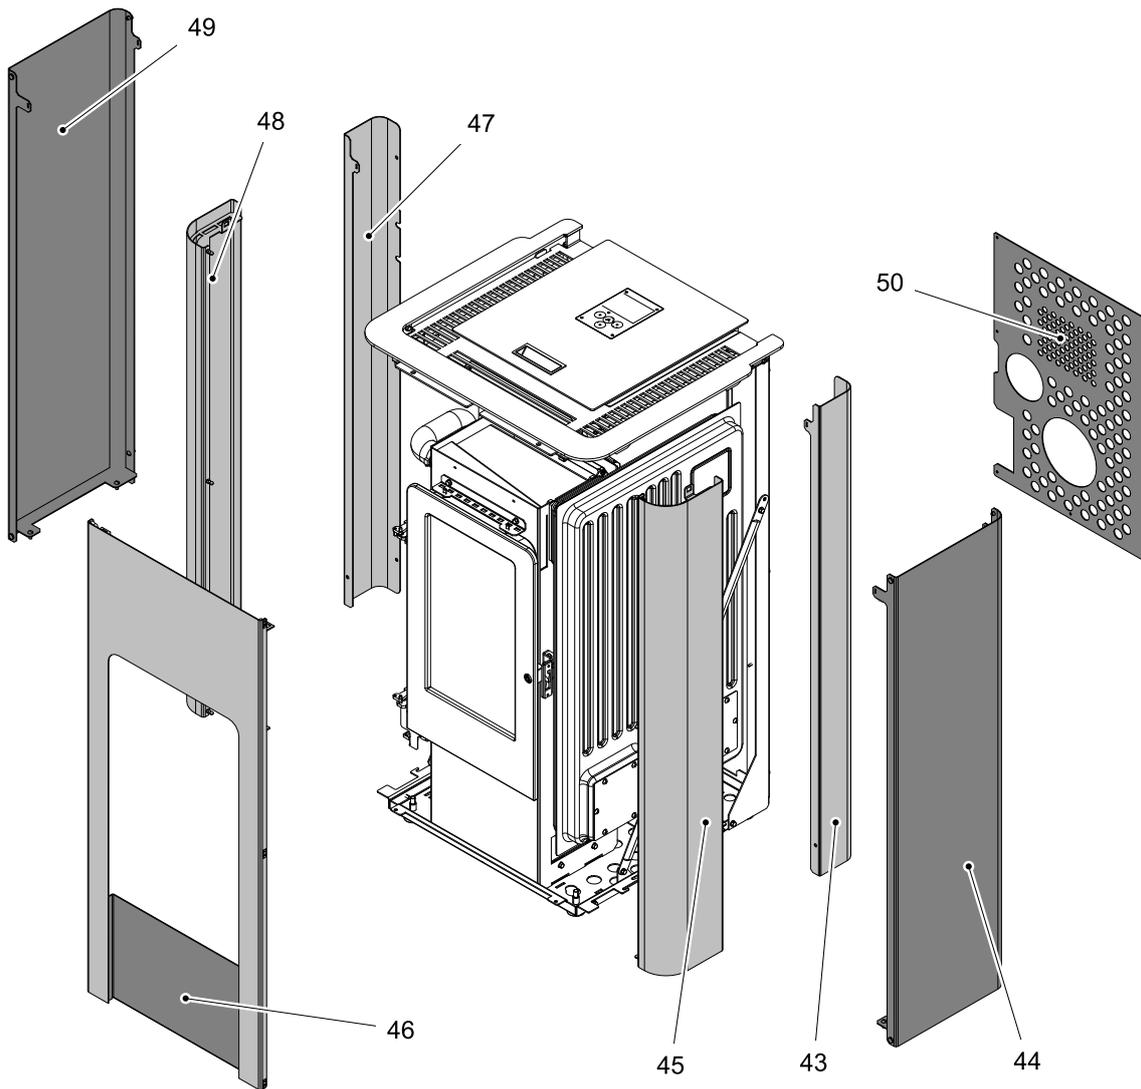
5.3. Ganze Aufstellung Pallazza III 520.08 RLU-PGI

Pos.	Bezeichnung	Stück	Ersatzteilnummer
Ganze Aufstellung Pallazza III 520.08 RLU-PGI			
43	Seitenwand hinten anthrazit re.	1 Stk.	0551908015510
44	Seitenwand mitte schwarz re	1 Stk.	0551908016400
45	Seitenwand vorne anthrazit re	1 Stk.	0551908026300
46	Frontplatte schwarz/anthrazit	1 Stk.	0551908116200
47	Seitenwand hinten anthrazit li.	1 Stk.	0551908015511
48	Seitenwand mitte schwarz li	1 Stk.	0551908016410
49	Seitenwand vorne anthrazit li.	1 Stk.	0551908026310
50	Rückwand	1 Stk.	0551908515118

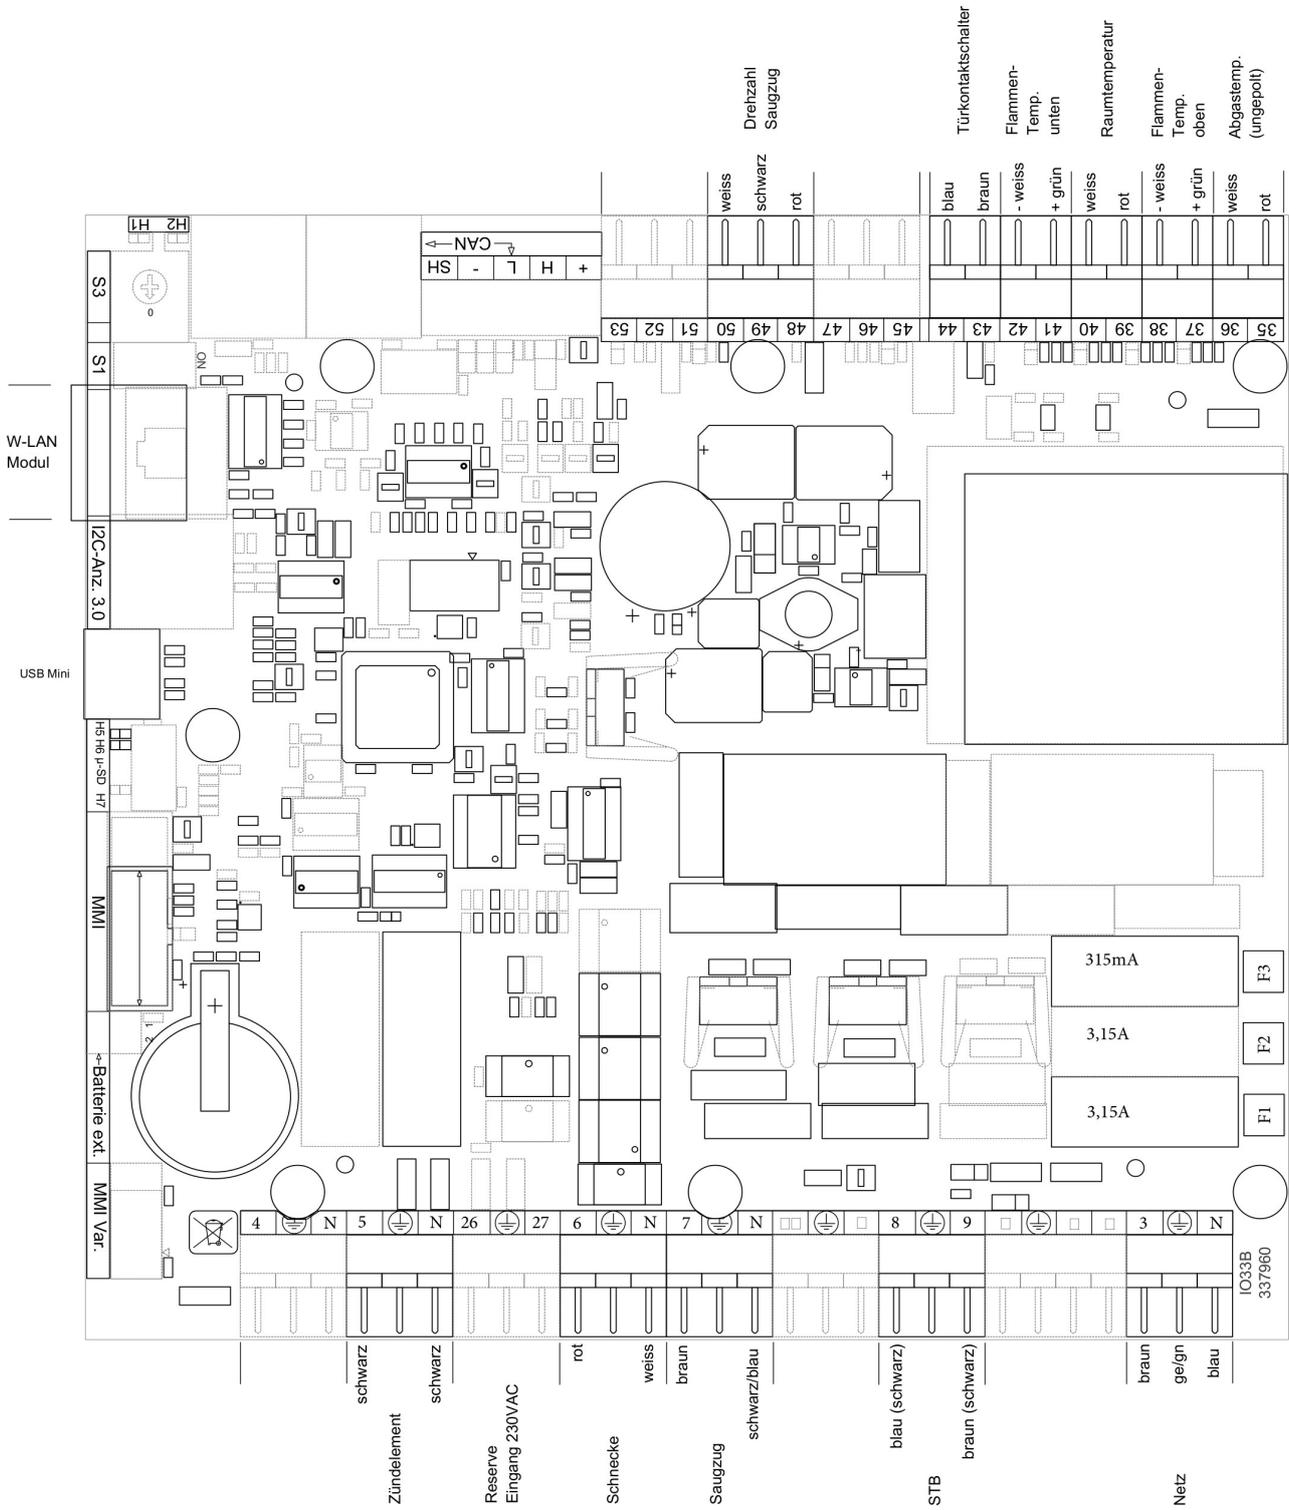
Anschlussplan IO 33.3

Beschreibung Anschlussplan:

Nr.:	Bezeichnung Kabelbaum
3	Netzstecker/ Netzfilter
5	Elektrische Zündung
6	Schneckenmotor
7	Saugzug
8/9	STB
35/36	Abgastemperaturfühler
37/38	Flammentemperaturfühler
39/40	Raumtemperaturfühler
41/42	Flammentemperaturfühler unten
43/44	Türkontaktschalter
48-50	Drehzahl Abgasgebläse
F1	Sicherung T 3,15 A Zündung, Saugzuggebläse, Schneckenmotor
F3	Sicherung T 0,315 A Bedieneinheit

Raumheizvermögen nach DIN 18893, Zeitheizung:	165 m ³ /95 m ³ /65 m ³
Stromversorgung:	230 V (50 Hz)
Elektrische Leistungsaufnahme:	
Im Normalbetrieb:	max. 50 W
Elektr. Zündung (für max. 15 Minuten bei Start):	max. 380 W
Sicherung der Elektronik: (F3)	T 0.315 A, 250 V
Sicherung der Zündung, des Schneckenmotors, Saugzug, (F1)	T 3.15 A, 250 V
